La trajectoire de vulnérabilité des côtes bas-normandes

L'exemple des côtes du Calvados

Suzanne NOEL

***Les trajectoires de
vulnérabilité des sociétés
littorales bas-normandes
(1600-1940)***

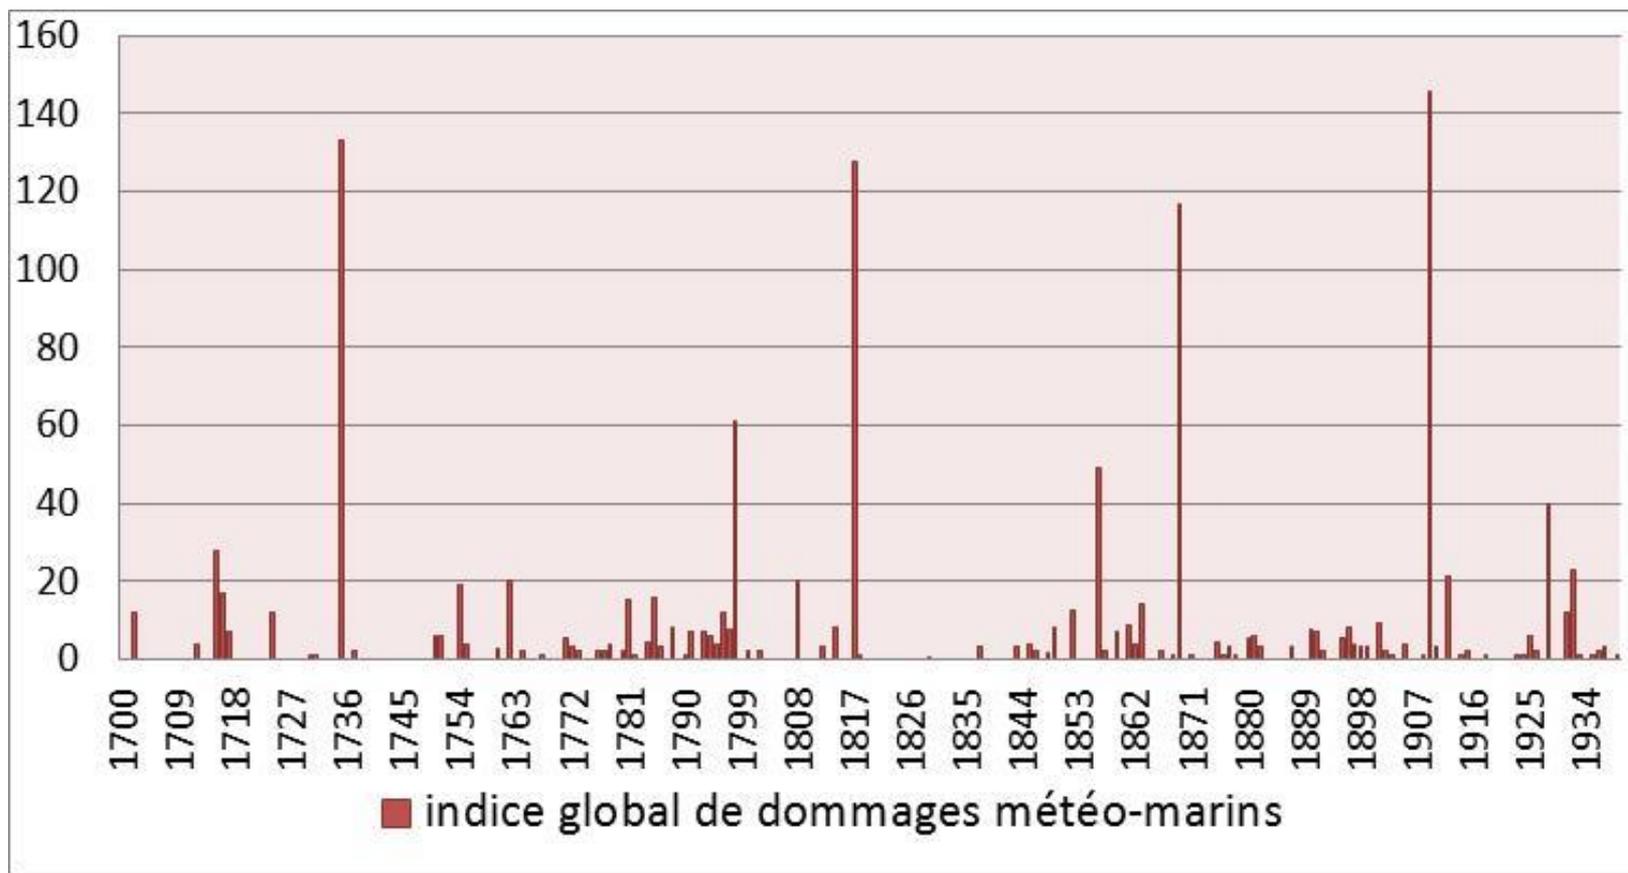
*Chronologie des dommages météo-marins entre 1700 et 1940 – zone
côtière : de Villerville à Cancale*

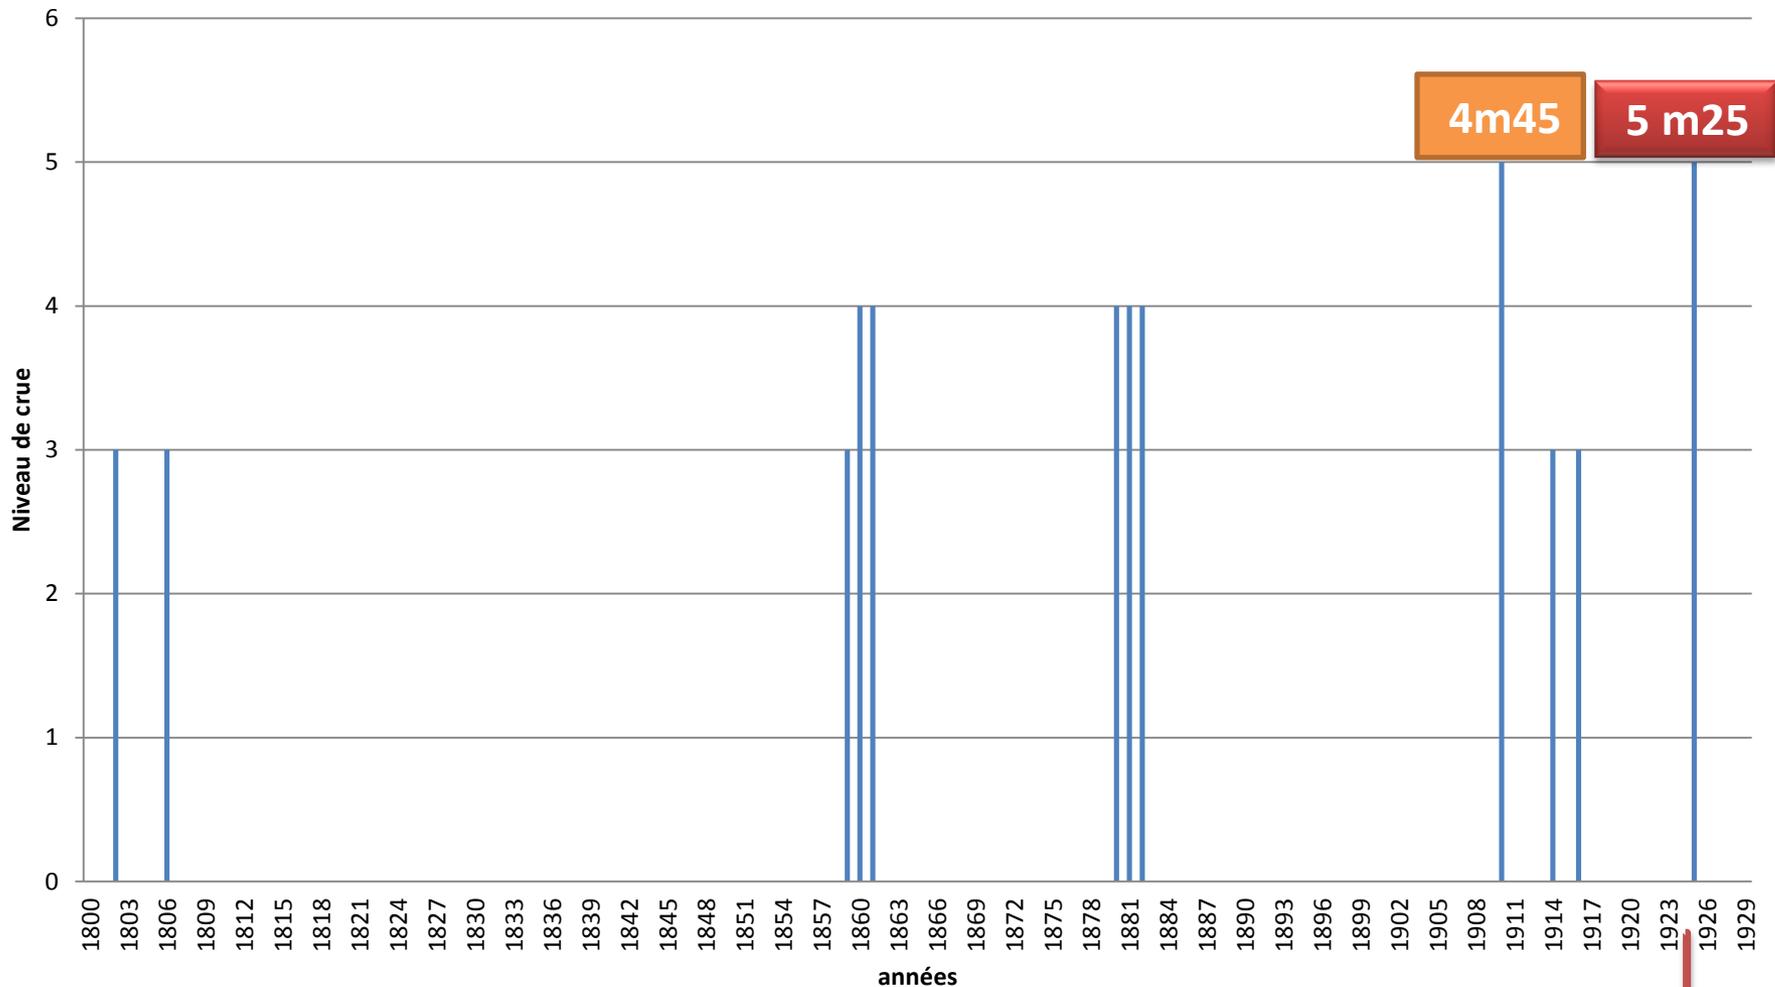
Inondations dans le bassin aval de l'Orne entre 1800-1830

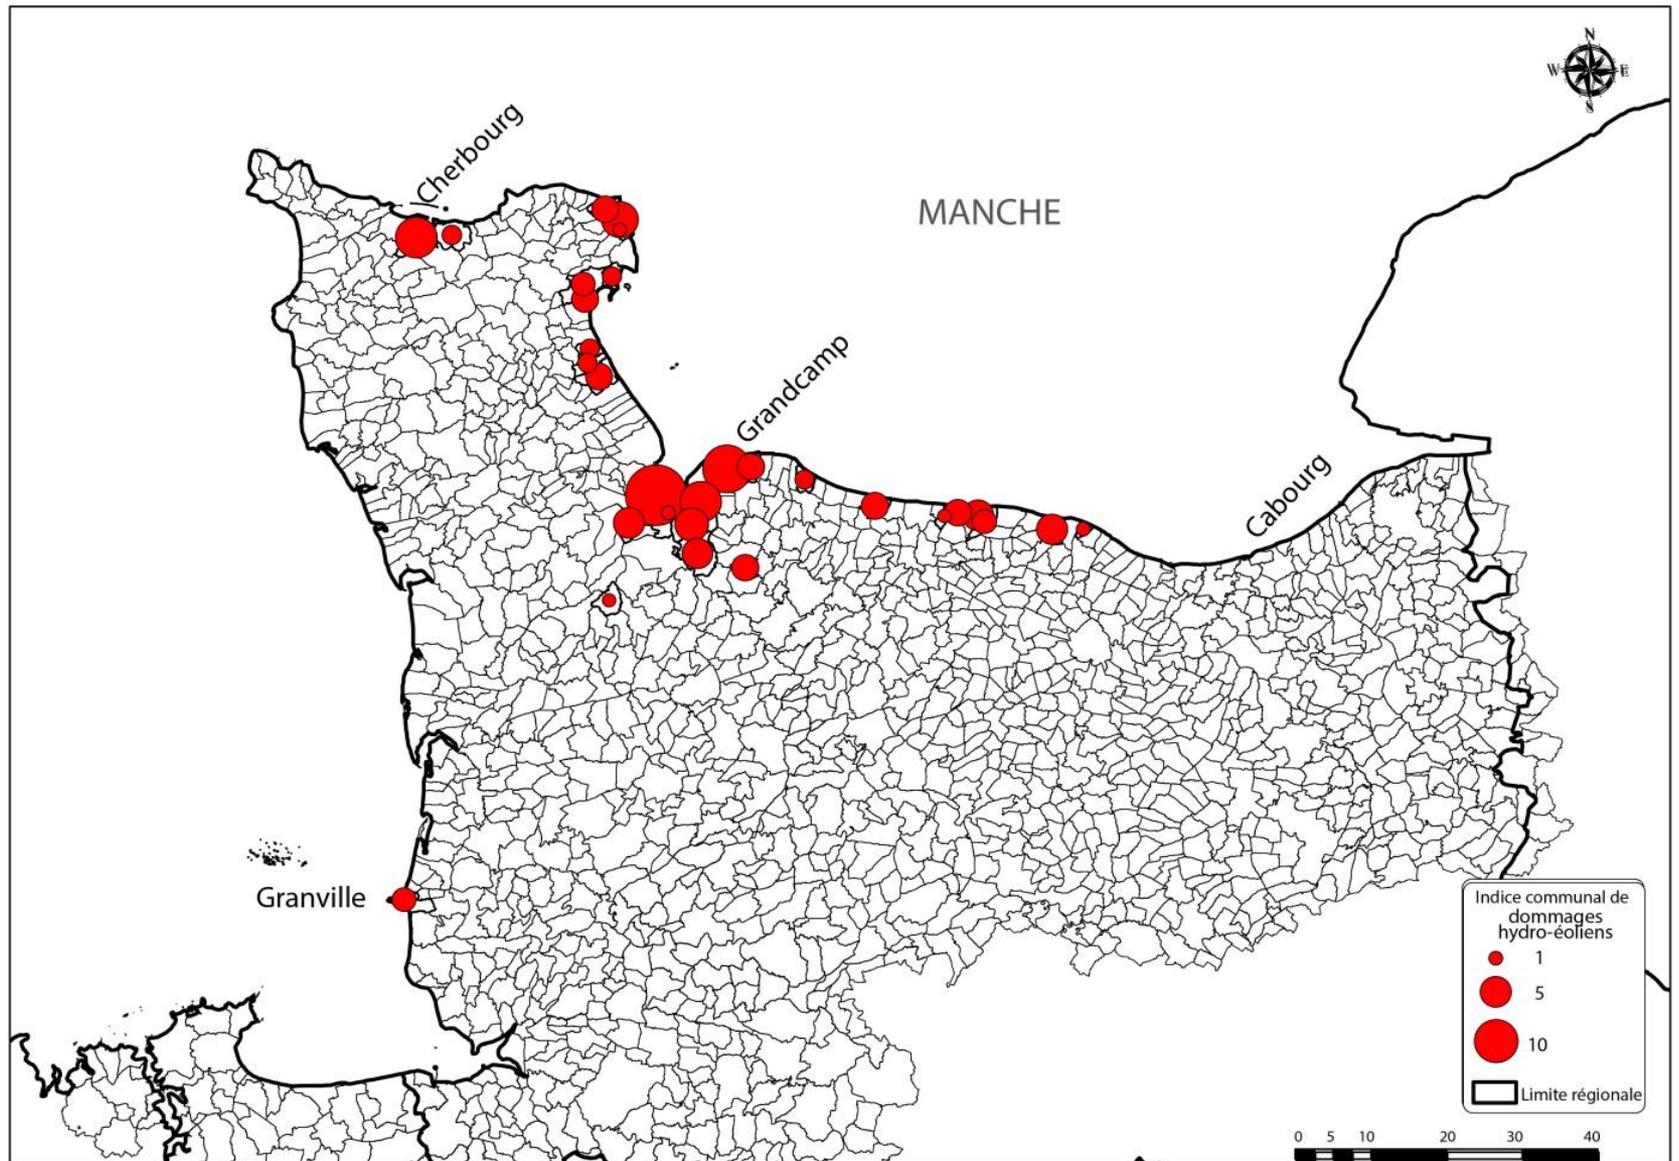
Cartographie des dommages 28 octobre 1909, Zone côtière : Vierville-Cancale

Dommmages : plus de 500 bêtes noyées, 400 hectares de polders rendus à la mer, plus de 2000 m de digues rompues. Dans la baie des Veys, de Brucheville à Criqueville , le montant des dommages matériels est estimé à 1 048 620 francs.

Des hectares de pommiers abattus sur les côtes du Calvados. Casino de Saint-Aubin très endommagé, les digues- promenade de Vierville, Saint-Laurent, Arromanches-les-Bains sont dévastées arrachées, corrodées. A Arromanches-les-Bains, des maisons et des rues sont inondées par des paquets de mer.

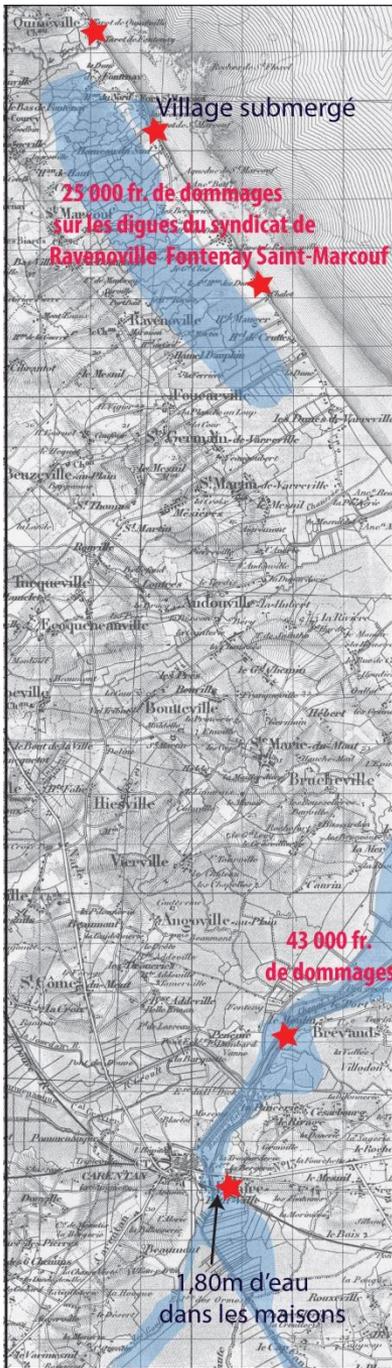
Principales zones inondées le 28 octobre 1909
Carte d'État Major de 1910

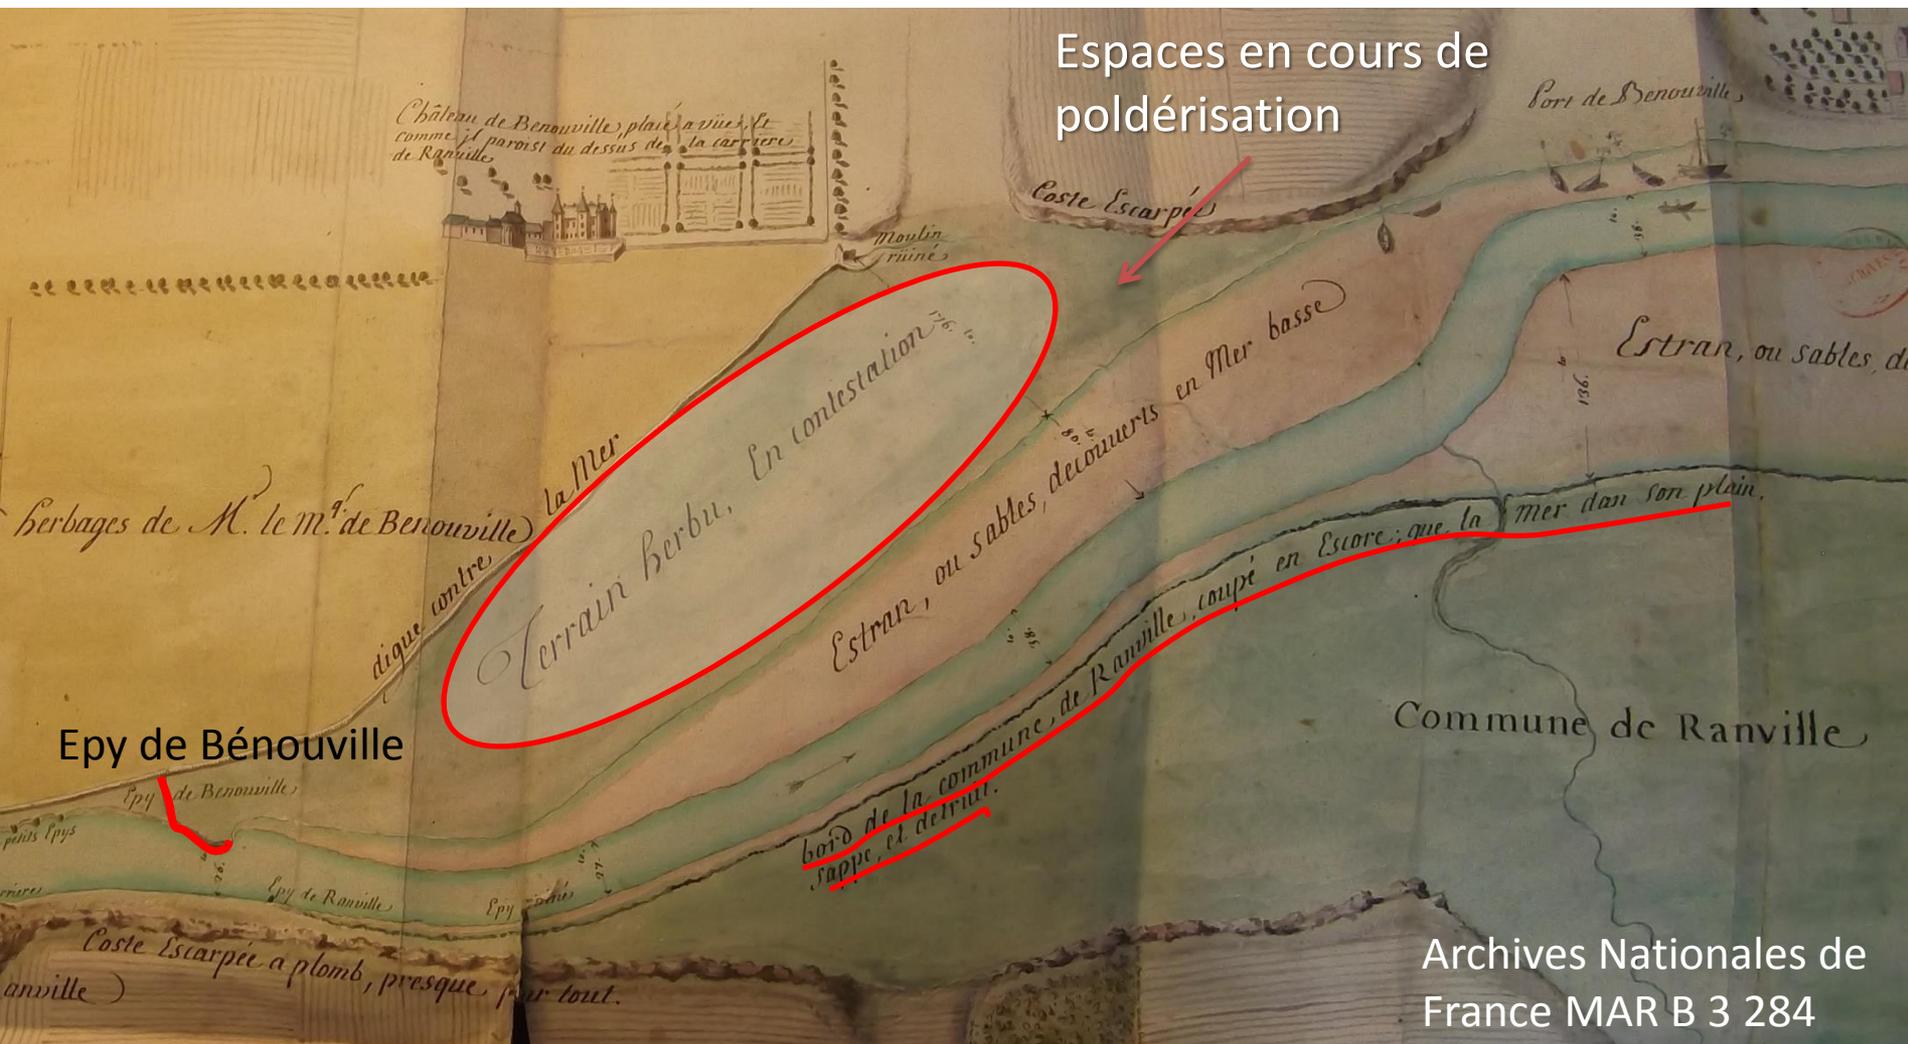
Plan de 1723 servant au procès entre le seigneur de Bénouville et les habitants de Ranville

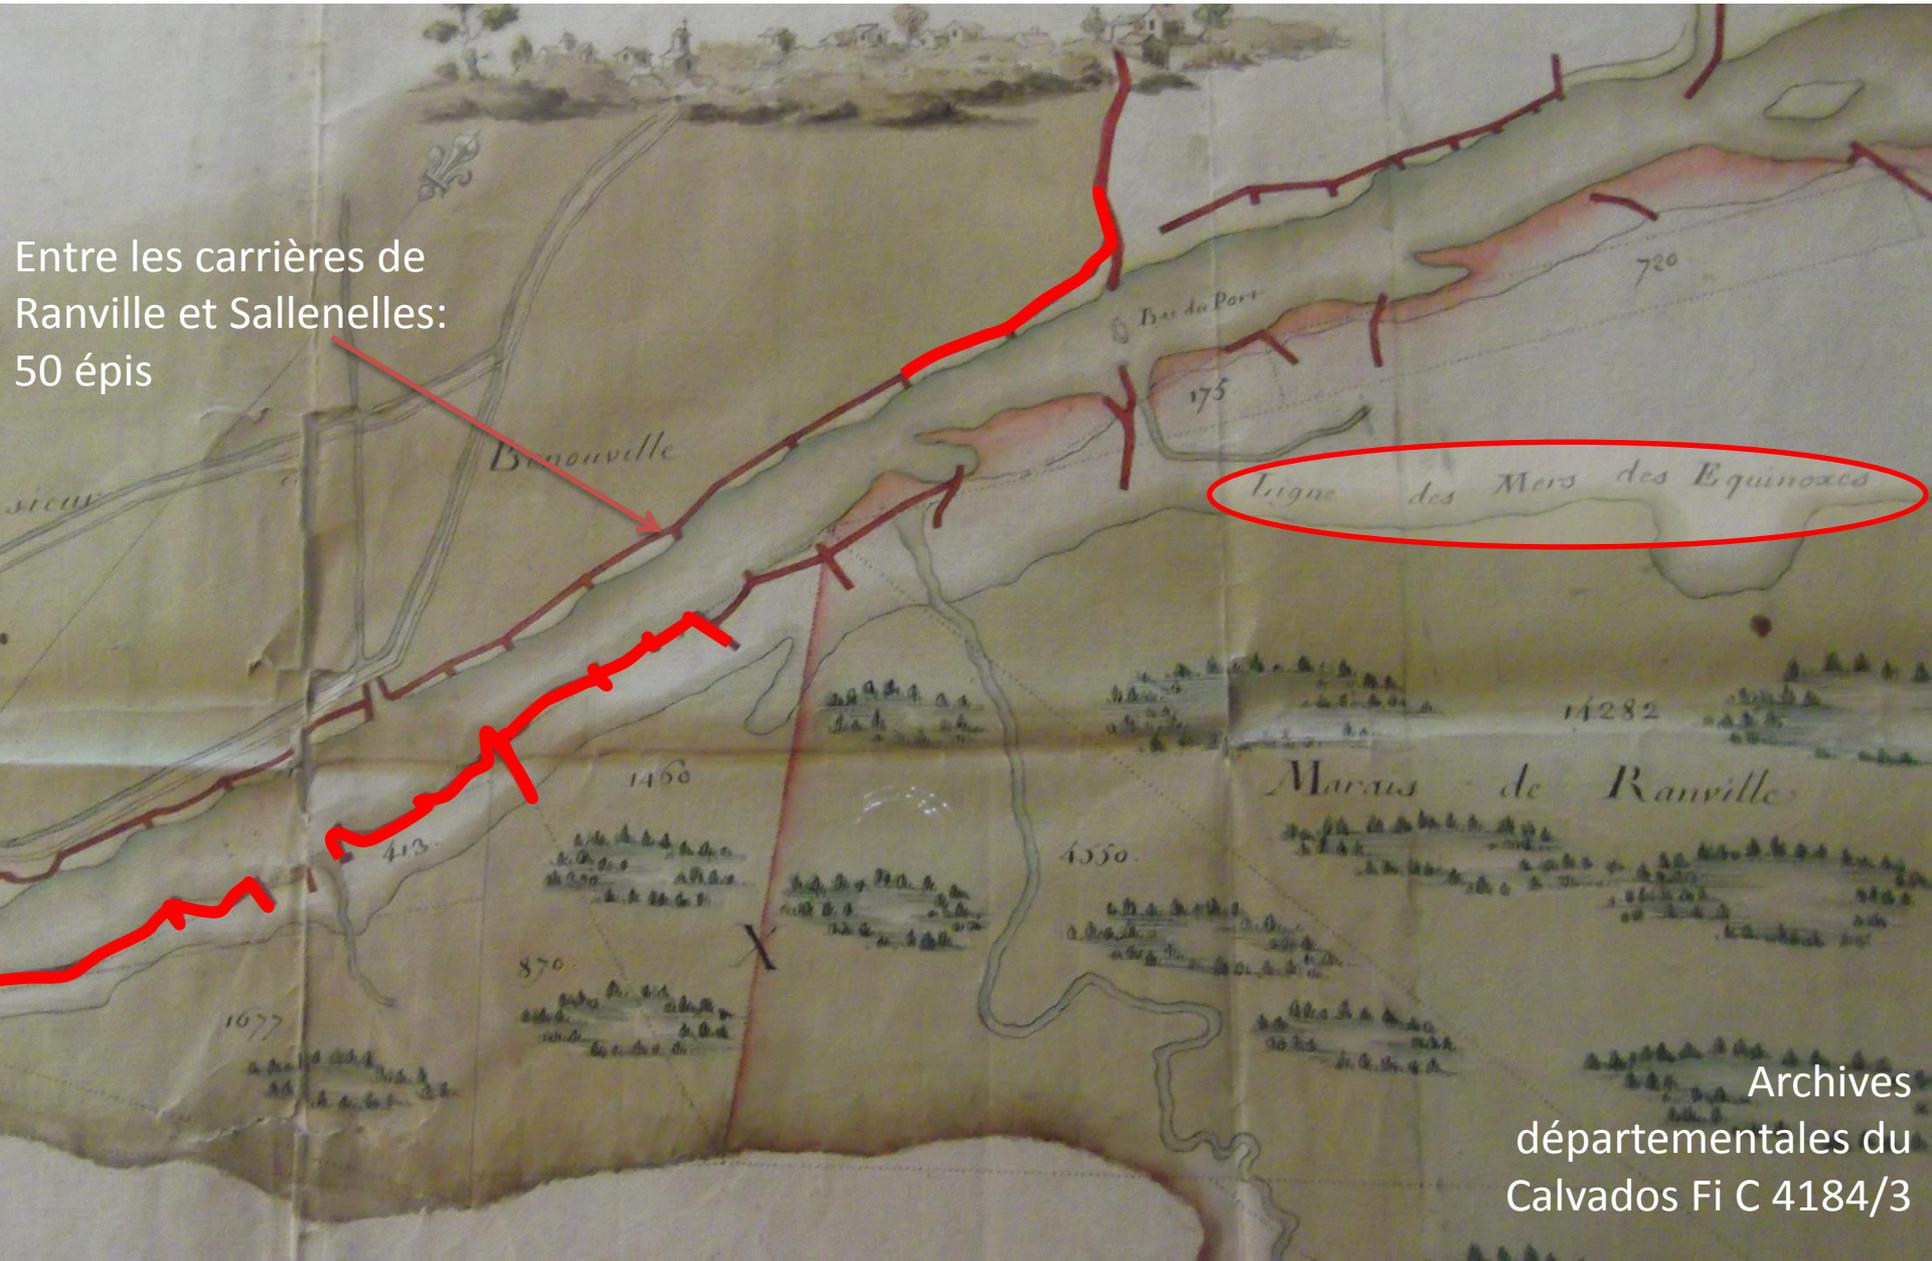
Entre les carrières de Ranville et Sallenelles:
50 épis

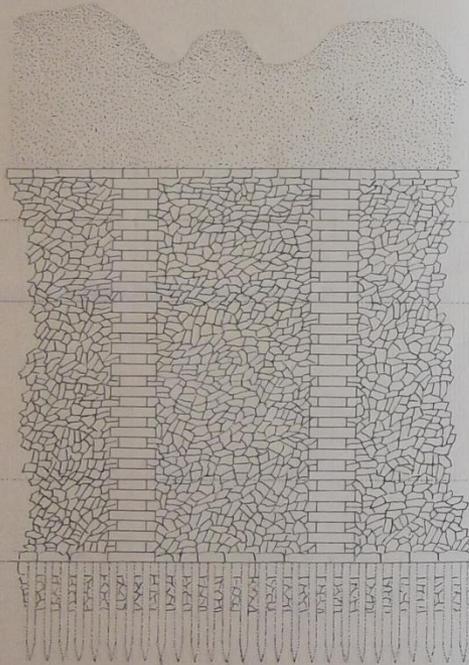
Plan proposé aux extremités des digues en cleionage faites aux dunes de Salnelles.

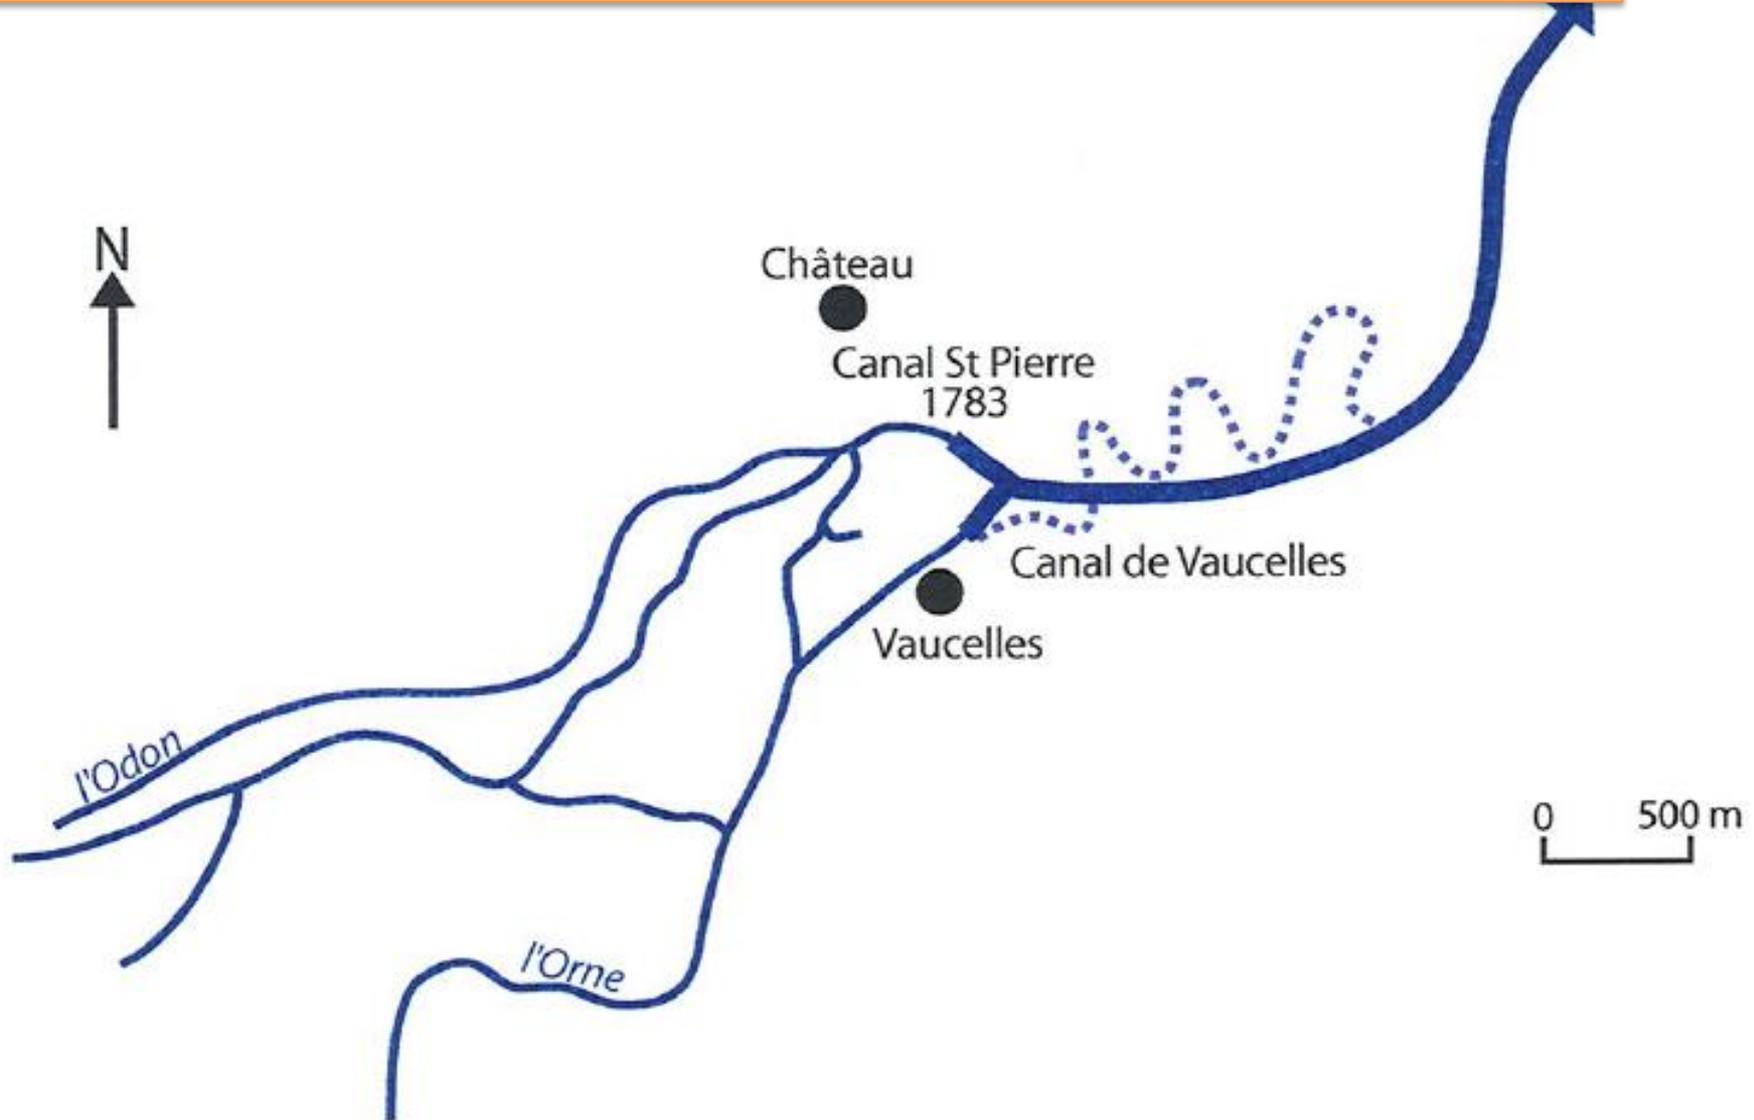
1780-1830: favoriser la navigation en supprimant des méandres pour lutter contre l'alluvionnement

- Déport de la rivière vers l'est au détriment des dunes de Sallenelles et des marais de Ranville, Amfreville et de Sallenelles
- Diminution drastique des zones naturelles d'expansion de l'Orne et de la mer lors des crues et avalaisons
- Perte de biodiversité

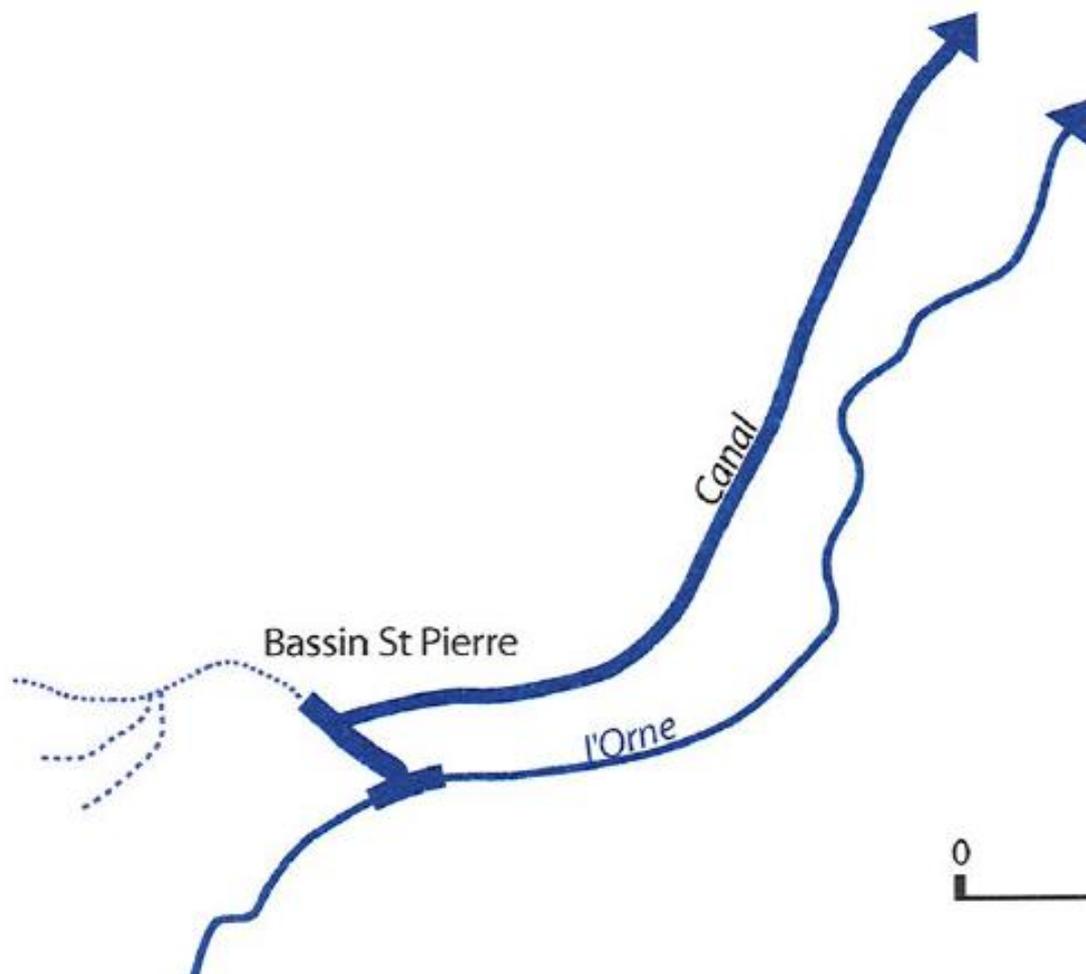
1835-1880: Réalisation du canal et du bassin St Pierre

**1835-1880: Réalisation du canal et du bassin Saint Pierre
Jusqu'en 1912 , élévation successive du niveau des eaux du canal**

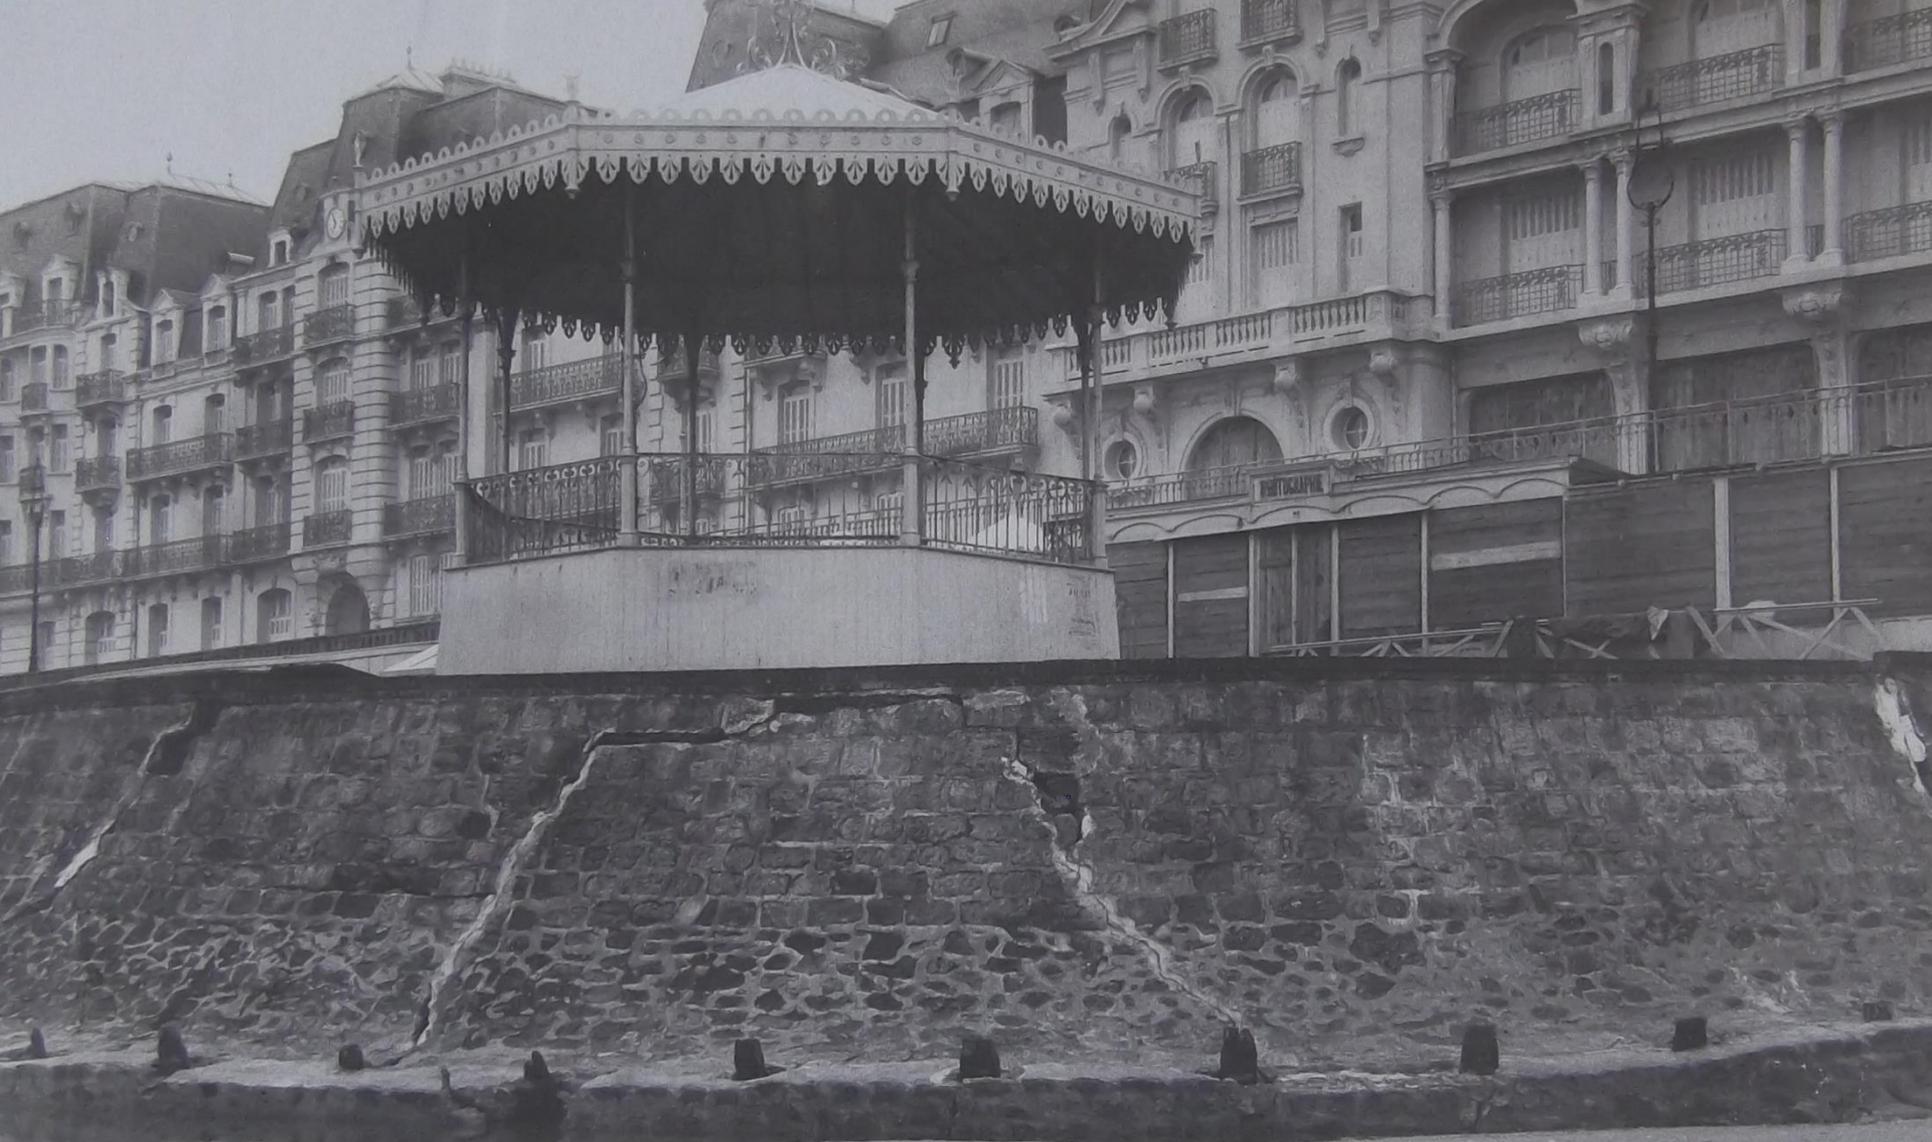
La spirale du « tout endiguement » ou du « tout ingénierie »

Endiguement du littoral

Bloque les apports sédimentaires de la dérive littorale

Bloque les transferts de sable entre le haut et le bas de plage

Accroît la force d'inertie de la houle

Affaissement / démaigrissement du cordon dunaire - affouillement, contournement des espaces endigués

Consolidation, allongement des digues et approfondissement de leurs soubassements
Construction d'épis et de jetées

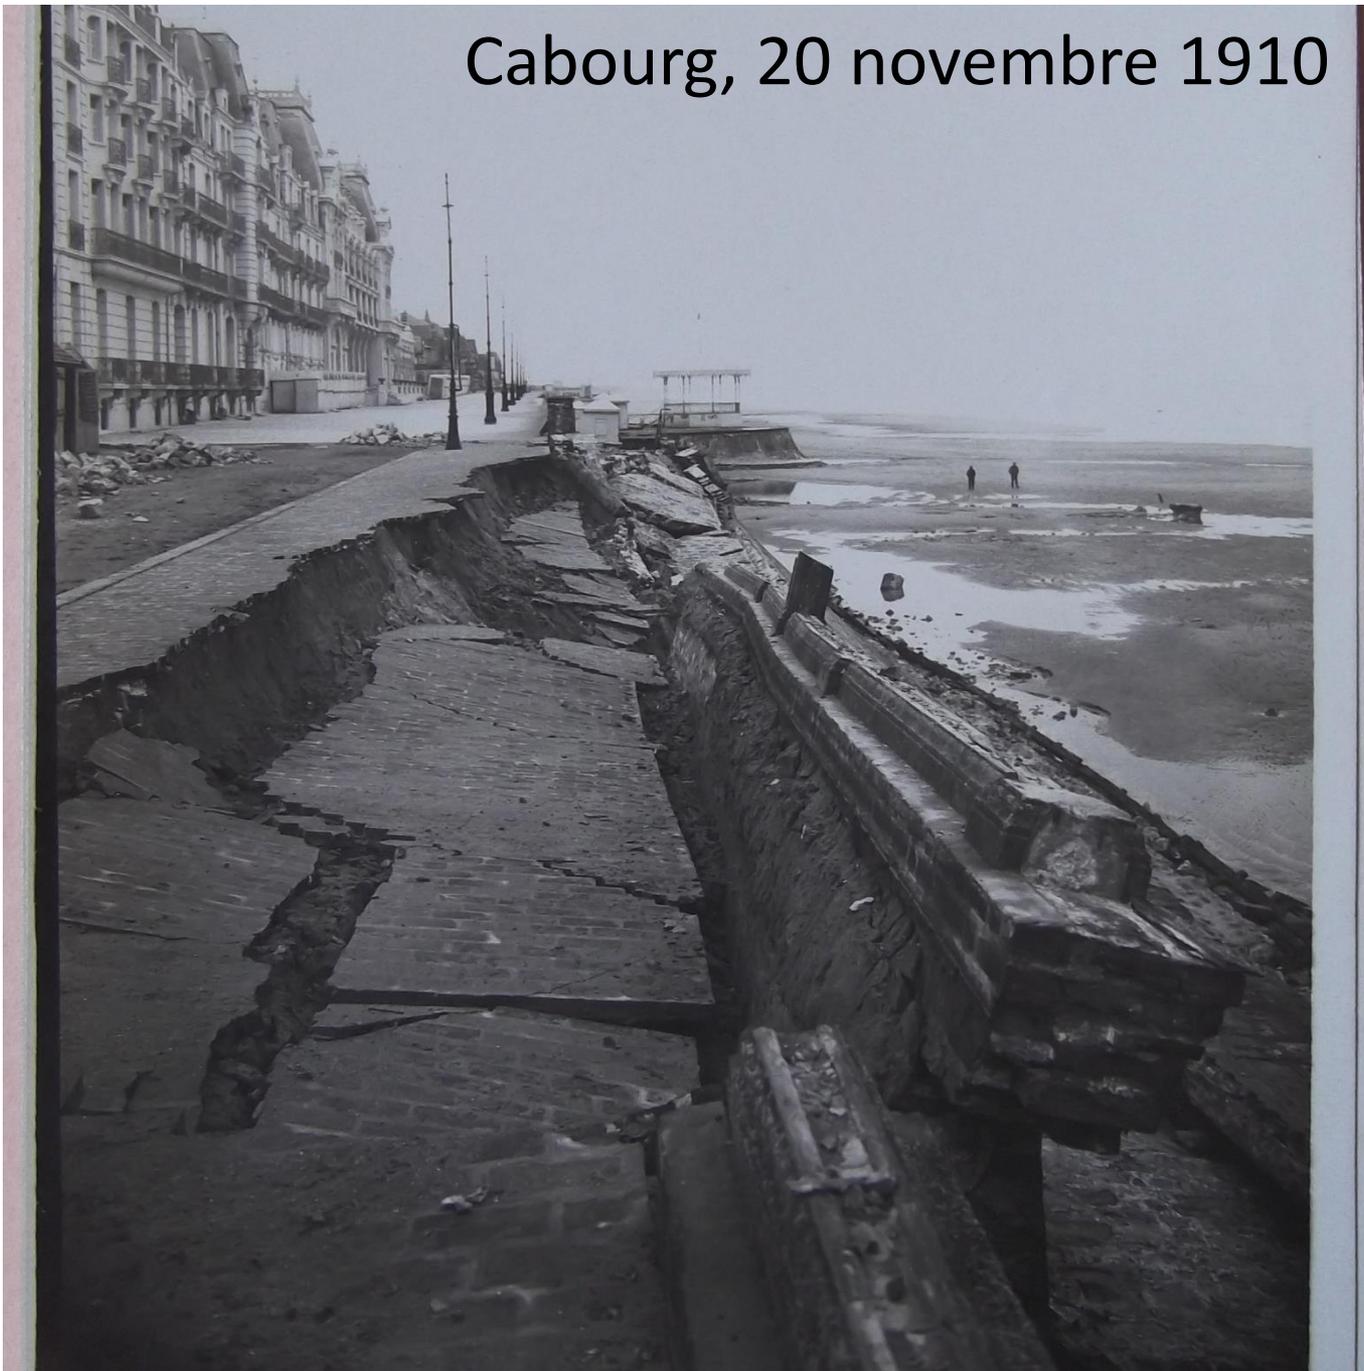
Cabourg, 20 novembre 1910 :
contrecoup des évènements de
1909
